発電用原子炉施設故障等報告書

東京電力株式会社

福島第一原子力発電所
淡水化装置処理水移送配管ダブルストレーナ
差圧指示計からの漏えいについて

平成26年 6月 提出

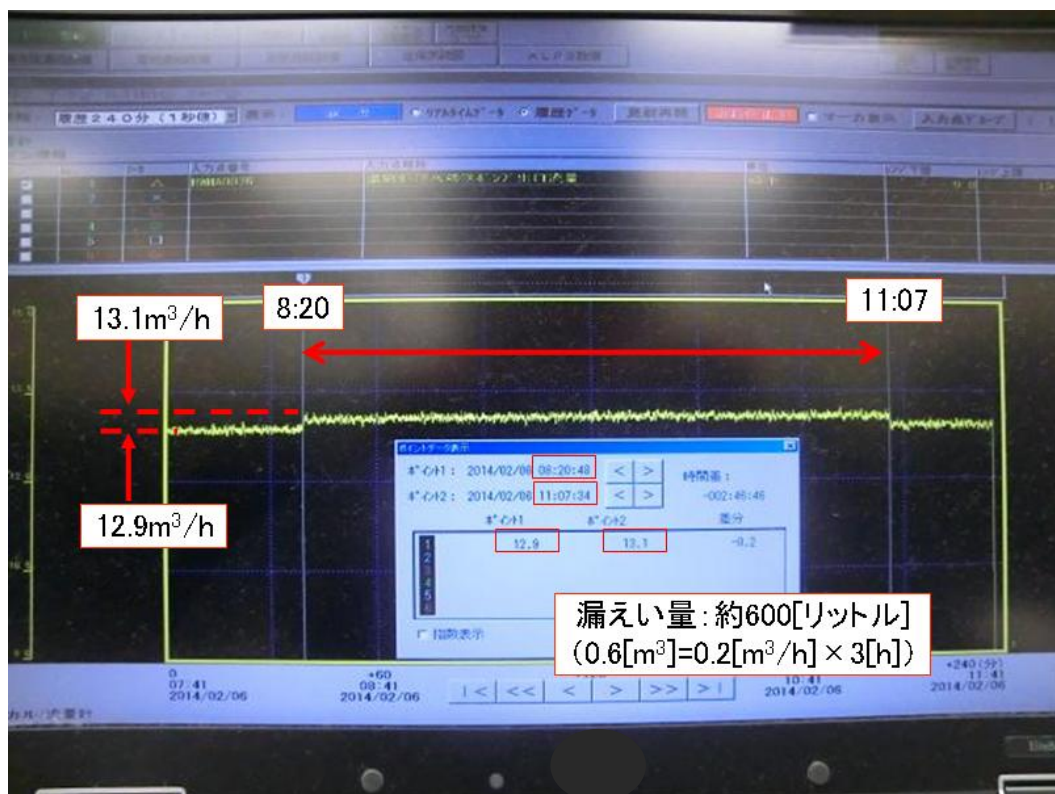
漏えい量の評価結果

原子炉注水用のタンク（バッファタンク及びCST）へのRO処理水移送配管の流量トレンドを確認した結果、事象発生当日の8時20分頃に流量が上昇していたこと、当該差圧計の計器元弁を閉操作し、漏えいが停止した同日11時07分に流量が元の値に戻っていたことから、漏えい開始日時は同日8時20分頃と推定した。

この流量変化については、漏えい発生前はRO処理水一時貯槽からの高低差による水頭圧によって、ほぼ一定の流量で原子炉注水用のタンクへ移送していたものが、漏えい発生により、原子炉注水用のタンクへの移送量に当該差圧計からの漏えい量が増加したことで、RO処理水移送配管の流量が増加し、その後、当該差圧計の計器元弁を閉操作して漏えいが停止したことで、流量が元の値に戻ったものと推定した。

- ①漏えい率 $=$ 漏えい発生後の流量－漏えい発生前の流量
 $= 13.1 \text{ m}^3/\text{h} - 12.9 \text{ m}^3/\text{h}$
 $= 0.2 \text{ m}^3/\text{h}$
- ②漏えい時間 $=$ 漏えい停止時間－漏えい開始時間
 $= 11:07 - 8:20 = 2:47$
 $= \text{約} 3 \text{ h}$
- ③漏えい量 $=$ ①漏えい率 \times ②漏えい時間
 $= 0.2 \text{ m}^3/\text{h} \times \text{約} 3 \text{ h} = 0.6 \text{ m}^3$
 $= \text{約} 600 \text{ リットル}$

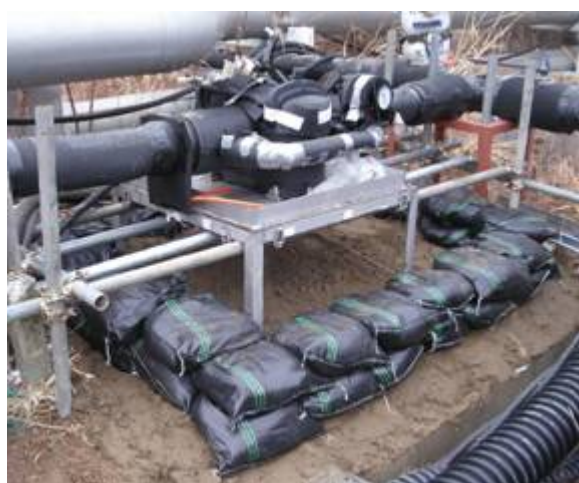
埋め戻し後

なお、回収した土壌については、セシウム吸着塔第一施設東側にある鋼製角形タンク群へ運搬し、鋼製角形タンク内に保管するとともに、別の場所から運んだ土壌にて掘削箇所の埋め戻しを実施した。

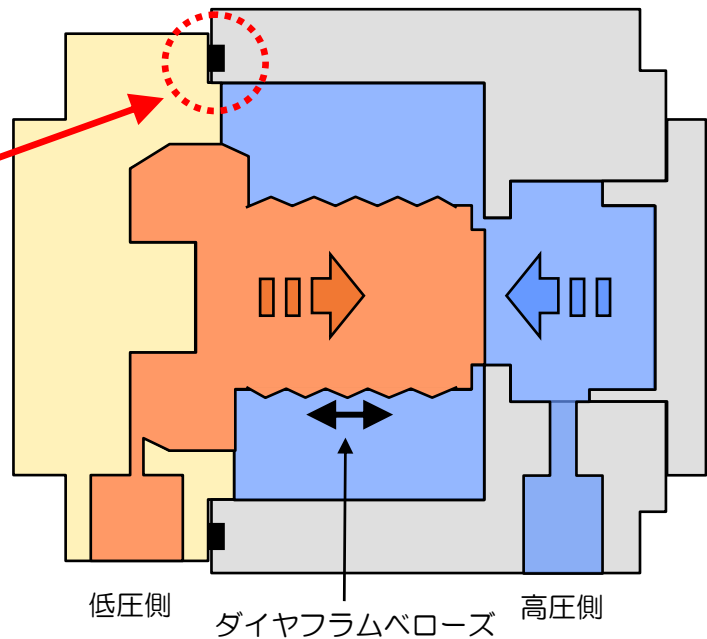
事象発生当日に当該差圧計の外観を確認した結果、ボンネットフランジに変形 (膨らみ) が見られること、及びボンネットフランジに使用している O リングがフランジの外側にはみ出していることを確認した。また、当該差圧計の指示値について、漏えい発生時には指針が振りきれた状態であった。

なお、当該差圧計の外側に破損を引き起こしたような形跡は確認されなかった。

当該差圧計の外観状況
※計器外側に破損を引き起こしたような形跡（傷・劣化等）なし

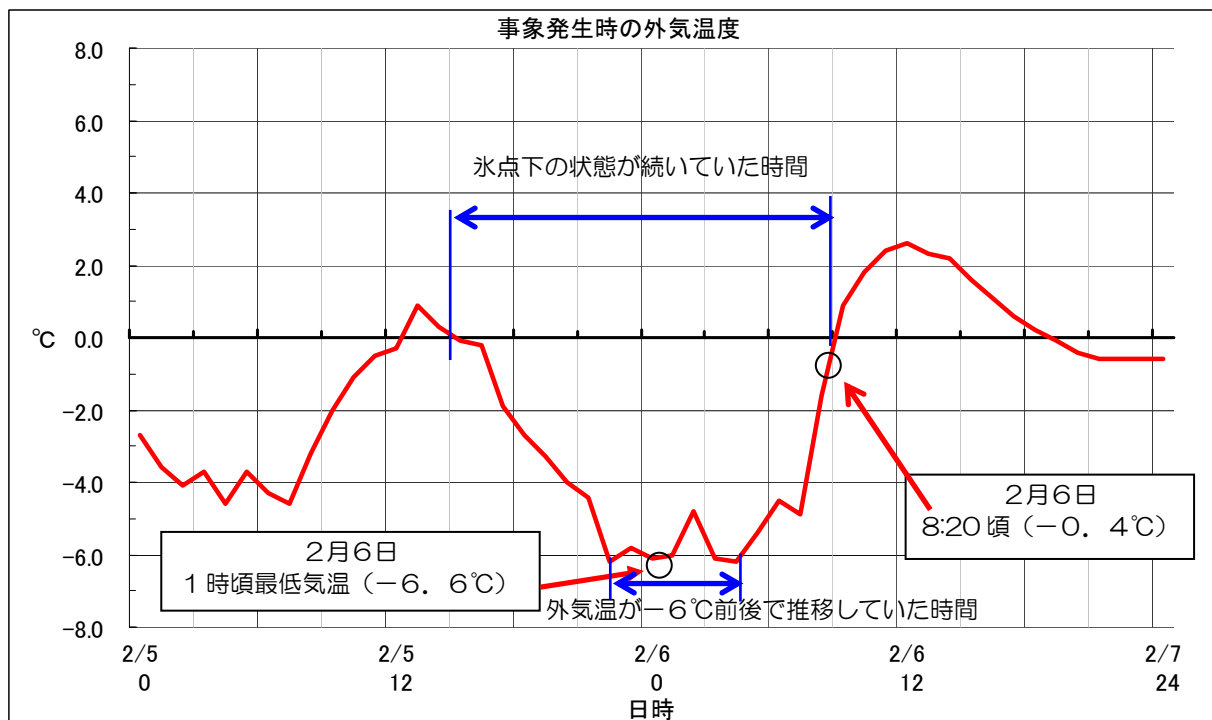
発電所構内の外気温調査結果

- ・ 漏えいが発生した平成26年2月6日8時20分頃の外気温は -0.4°C であった。
- ・ 事象発生前の2月5日15時頃から2月6日9時頃にかけて、外気温が氷点下となる状態が続いていた。
- ・ 特に2月5日22時頃から2月6日4時頃にかけては、外気温が長時間に渡って低い温度（ -6°C 前後）で推移しており、2月6日1時頃には当日の最低気温である -6.6°C を記録していた。

事象発生前の前日２２時頃から当日４時頃にかけて、外気温が長時間に渡って低い温度（－６℃前後）で推移していたことにより、当該差圧計の保温材内側においても温度が低い状態が継続し、ボディーを介して外気と接している計器内部流体（高圧側）が凍結したものと推定した。

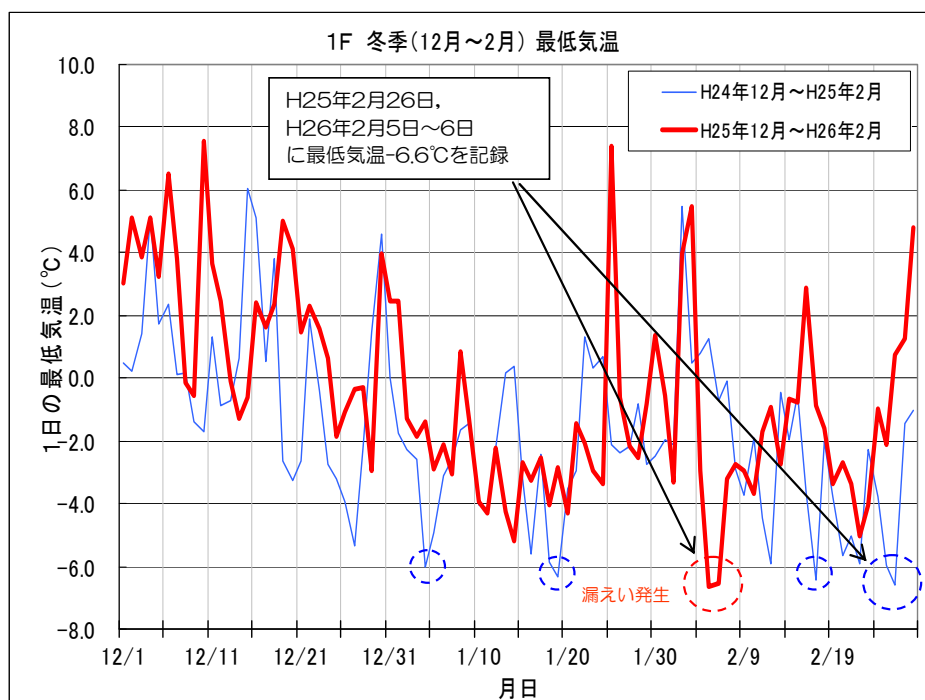
- ・平成24年度では事象発生時と同じく外気温が -6°C 以下となった日は全部で4日あり、そのうち平成25年2月26日については、事象発生時と同じく最低気温 -6.6°C を記録していた。
- ・平成25年度では事象発生時（漏えい発生前日から当日）を除いて、外気温が -6°C 以下となった日はなかった。

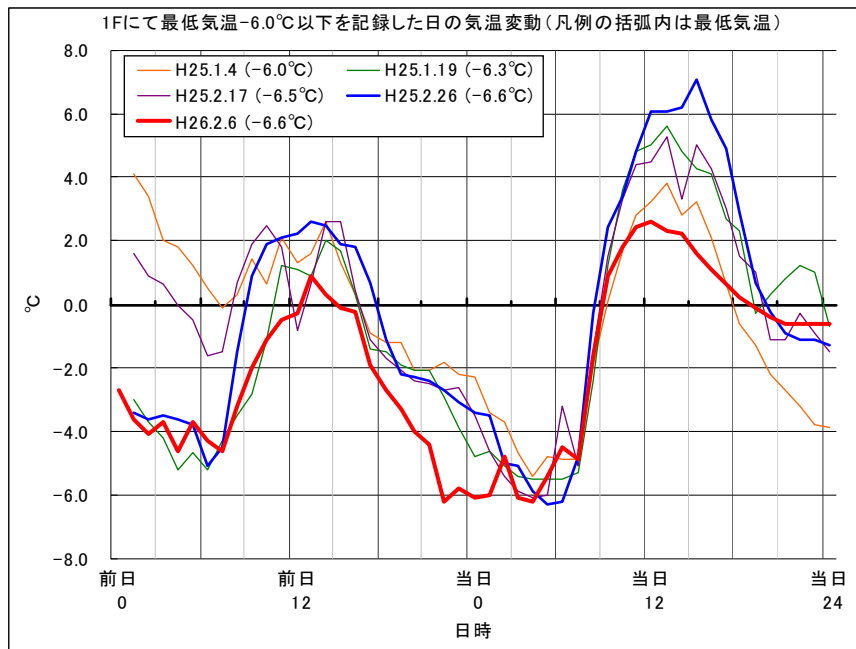
更に平成２４年度及び平成２５年度の冬季において、外気温が－６℃以下となった日の気温の推移を調査した結果、平成２４年度では外気温が－６℃前後で推移した時間はいずれも短かったのに対し、事象発生時は前日夜から当日朝にかけて、外気温が長時間に渡って－６℃前後で推移していた。
